Aluksen mekaaninen pohjanpuhdistus

Sauli Rämö

Examensarbete för Sjökapten (YH)-examen

Title: **Mechanical cleaning of vessel bottom**

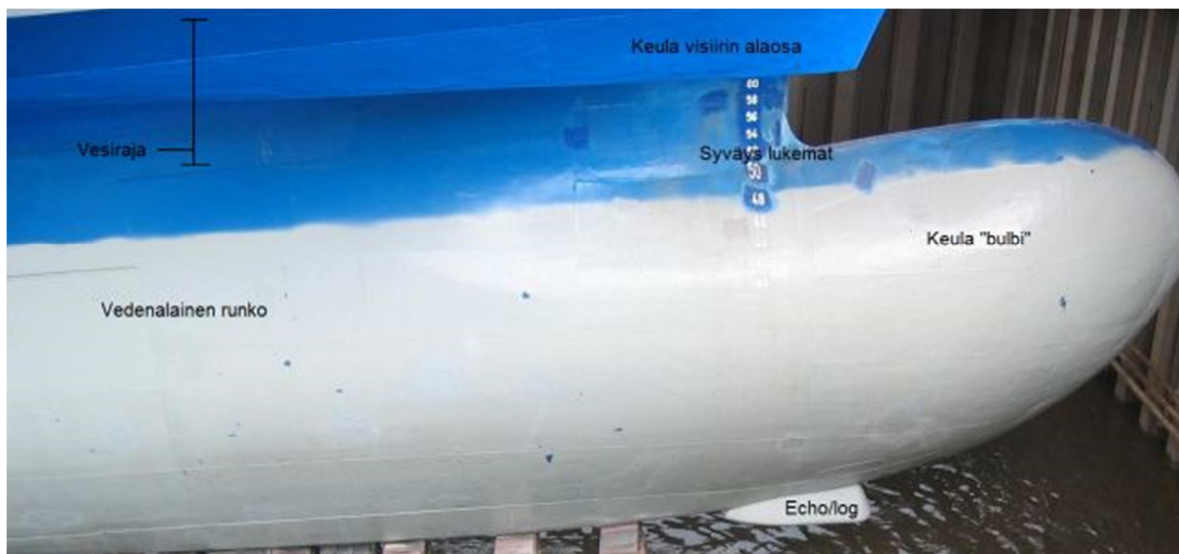
Kyseistä alusta voidaan lastata sekä purkaa lastista kyseisen visiirin ollessa auki. Visiirin tehtävä avonaisena satamassa on mahdollistaa aluksen lastin lastaus- sekä purkaus. Aluksen ollessa liikkeessä on visiitin oltava suljettuna ja lukittuna sisäpuolisesti. Kyseisessä kuvassa visiiri on auki asennossa aluksen ollessa telakoituna.

Kuva 7. M/S Isabella keula-bulb (Sauli Rämö, 2010)

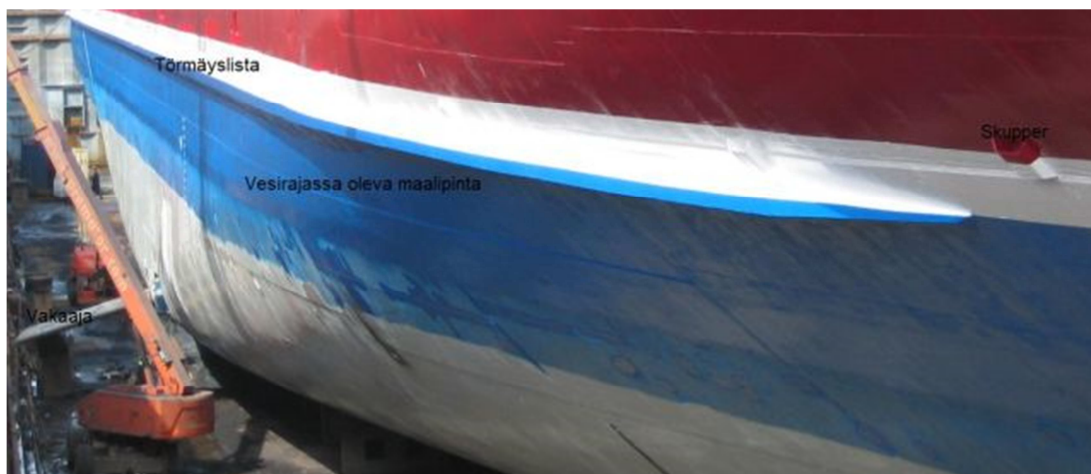
Aluksen keulasta perään ulottuvalla törmäyslistalla ehkäistään alukselle mahdollisia vaurioita aluksen ollessa kiinnitettynä laituriin. Alus makaa laiturissa oleviin fendareihin (lepuuttaja) törmäyslistan matkalta.

Kuva 8. M/S Isabellan oikea keulasivu (Sauli Rämö, 2010)

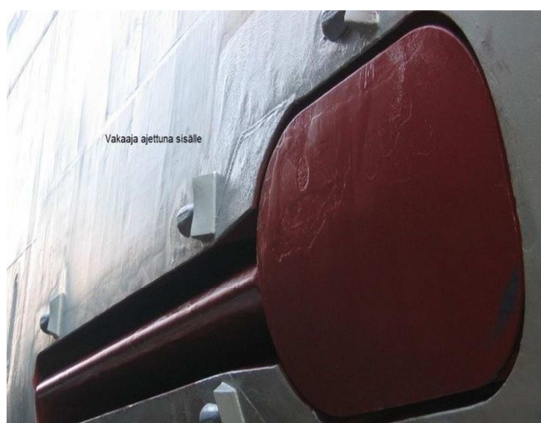
Moderneissa- ja varsinkin uudemmissa matkustaja aluksissa on monesti asennettuina vakaajat. Vakaajilla voidaan vähentää aluksen keinumista sivulta sivulle kovassa merenkäynnissä.

Vakaaja sisällä

Vakaaja 80 % ulkona

Kuva 9, 10. M/S Isabellan vakaaja sisällä ja 80 % ulkona (Sauli Rämö, 2010)

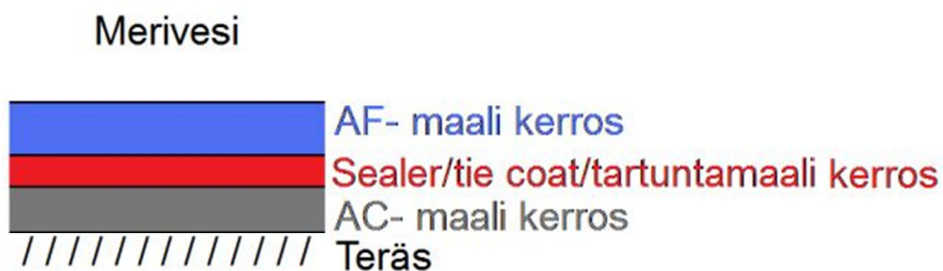
Kuvassa on havainnollistettu AC+ AF- maalipinnan koostumusta sekä rakennetta. Hiushalkeaman syntyessä kummankin maali- sekä sealer pinnan läpi syntyy samantapainen korroosio reaktio teräksen pintaan kuin edeltä mainitussa AC- maali korroosiota kuvaavassa esimerkissä. (Flytström, Kim, area Manager. Hempel, Henkilökohtainen tiedonanto 19.4.2012)

Kuva 17. Maali pintojen läpileikkaus, (Sauli Rämö, 2012)

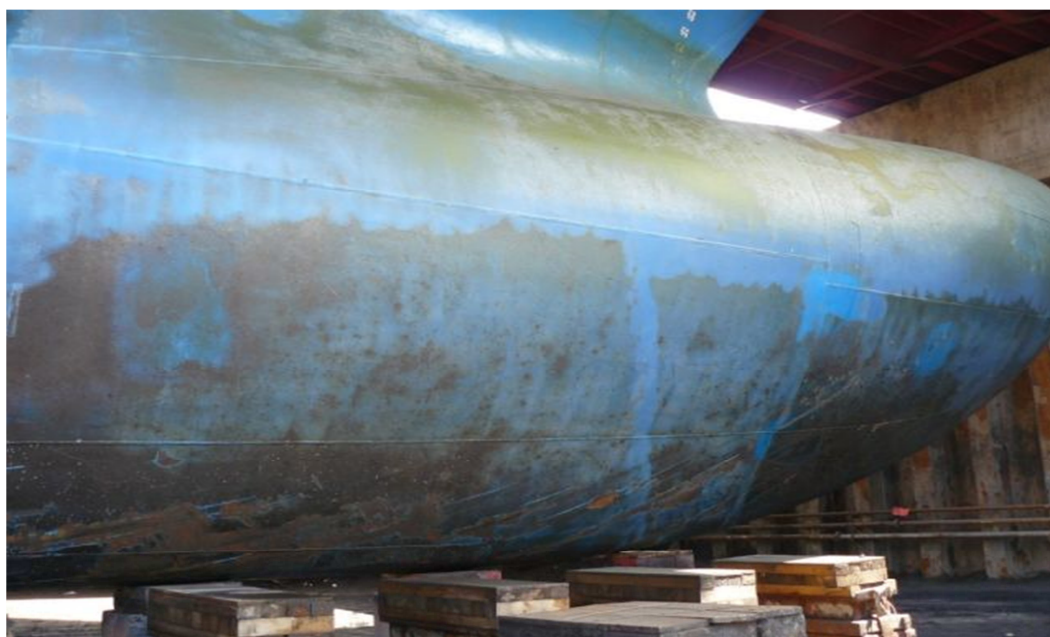
Kuvassa 18 kuvataan aluksen pohjassa olevaa mikrobi kasviston kerrostumaa. Kuvasta näkyy hyvin myös, mikä ero on rungon kohdalla mikä on puhdistettu sukeltamalla harjaamalla ja mikä ei. Aluksen pohjassa näkyy selvä raja kuvan keskiosassa josta ylempi osa on sukeltamalla harjattu osa.

Kuva 18. Mikrobikasvustoa aluksen keulassa, (Kim Flytström, 2012, Hempel)

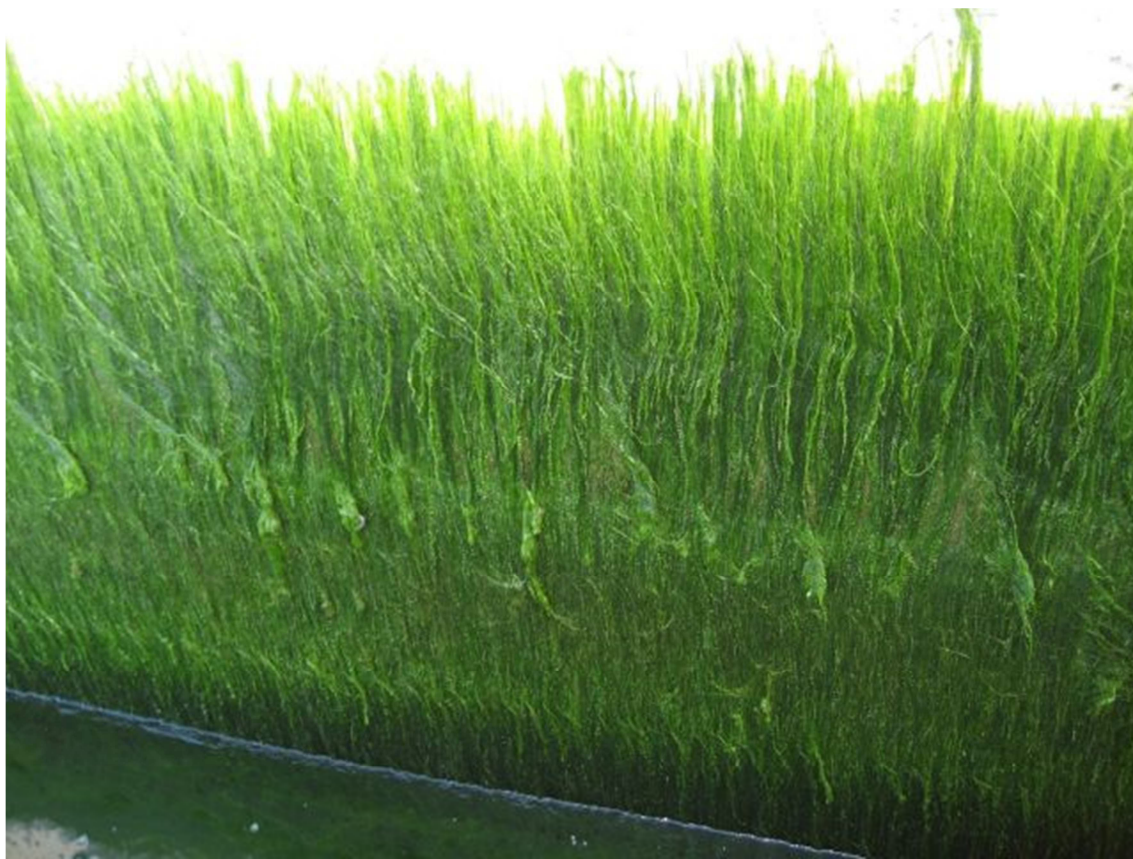
Aluksen runkoon voi alkaa kasvamaan ruohokasvillisuutta. Kasvillisuuden syntyyn aluksen vedenalaisessa rungossa vaikuttavat aluksen liikkeellä olo prosentti, aluksen vauhti, paljon muuttuva aluksen syväys, veden kirkkaus, veden suolapitoisuus sekä auringon valo. Rikka kasvillisuus tarvitsee lisääntyäkseen auringon valoa joten kirkkaissa vesissä aluksen vertikaali pinnoilla voi olla rikka kasvillisuutta syvällekin rungossa. Ruoho kasvillisuuden aiheuttama kulku vastus saattaa olla jopa 10 %. (Flytström, Kim, area Manager. Hempel, Henkilökohtainen tiedonanto 19.4.2012)

Kuva 19. Aluksen vertikaali pinta vesirajassa, (Kim Flytström, 2012 Hempel)

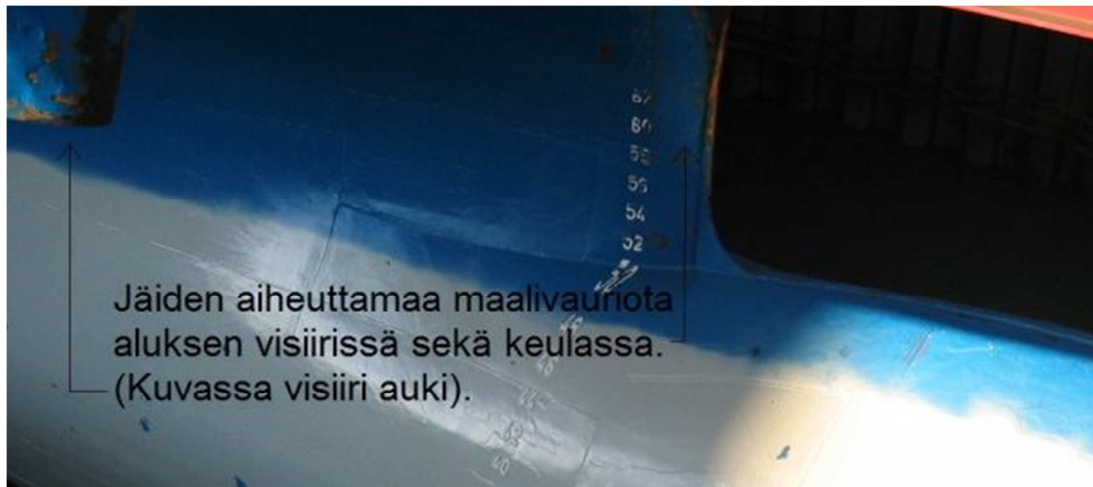
Alla olevissa kuvissa on havainnollistettu alukseen tulevia maalivaurioita jäissä ajosta. Kuvassa 21 on aluksen keulaosaa ja kuvassa 22 on peräosaa ennen potkuria.

Kuva 21. M/S Isabella, (Sauli Rämö, 2010)

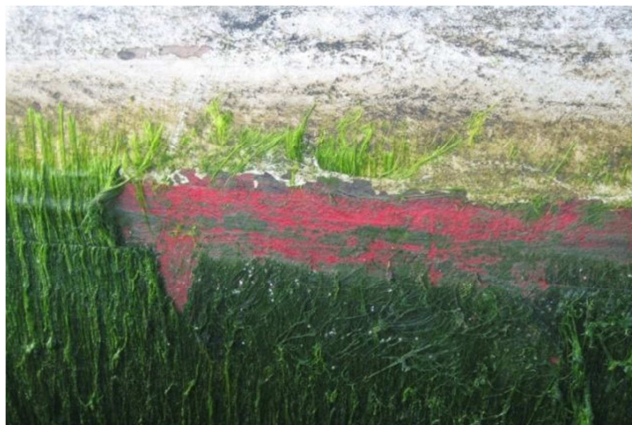
Aluksen pohjan ruohottuneella ja simpukoituneella pinnalla on suurin merkitys aluksen kulkuvastuksen lisääntymiseen. Kuvassa 23 on aluksen vesirajan erittäin paksun kasvuston peitossa oleva vertikaali runko. (Flytström, Kim, area Manager. Hempel. Henkilökohtainen tiedonanto 19.4.2012.)

Kuva 23. Aluksen vesirajan vertikaalipintaa, (Kim Flytström, 2010, Hempel)

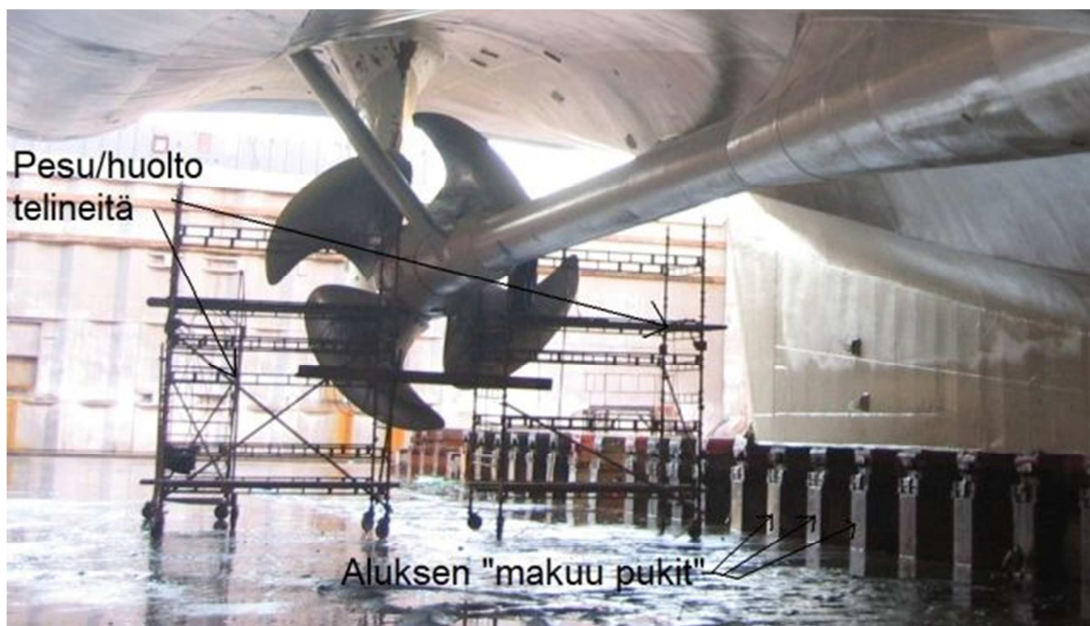
Kuvassa 25 on alus telakoituna ja potkurin ympärille on asetettu pesu/huolto telineitä. Kuvan alalaidassa oikealla näkyy myös ”kölipukit” jonka päällä alus makaa.

Kuva 25, Aluksen oikean puoleinen potkuri, (Sauli Rämö, 2010)

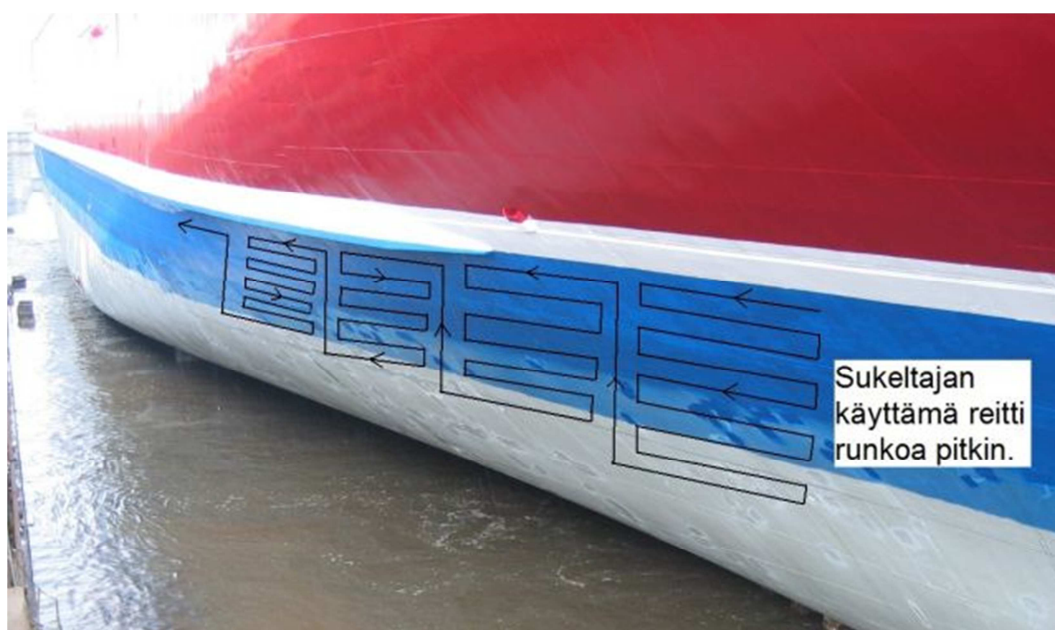
Kuvassa 26 on sukeltajan mahdollisesti käyttämä putsaus reitti. Kuvan alus telakoituna, mutta havainnollistaa aluksen vertikaalipintaa joka on aluksen lastimerkin tuntumassa. (Kalliomäki, Mauri, Toimitusjohtaja, DG-Diving. Henkilökohtainen tiedonanto 2.6.2011.)

Kuva 26. Sukeltajan käyttämä reitti, (Sauli Rämö, 2010)

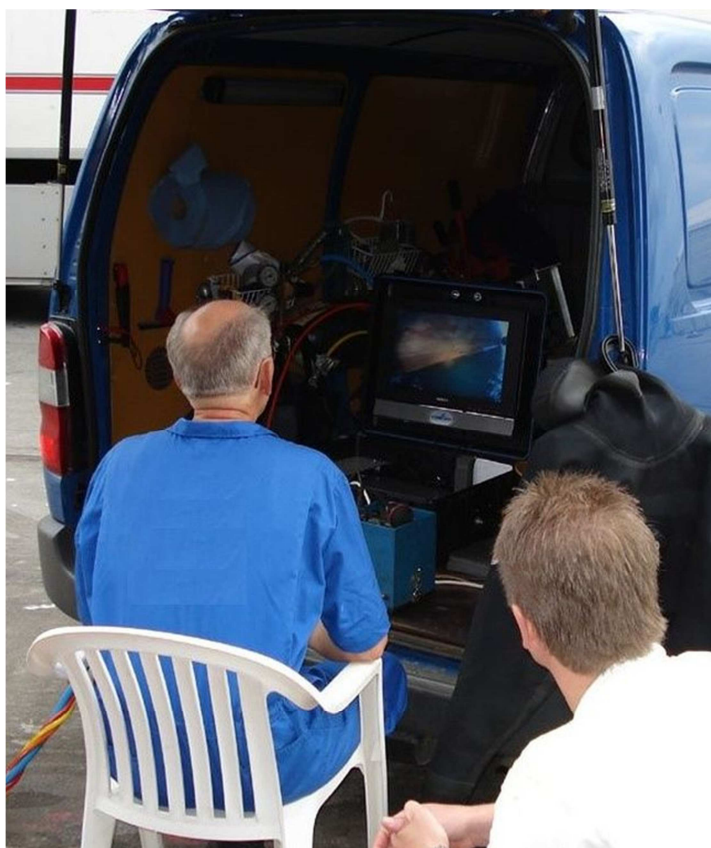
Kuvassa 27 on sukelluksen valvoja jolla on näkö- ja kuuloyhteys sukeltajaan.

Kuva 27. Sukelluksen valvoja, (Mauri Kalliomäki, 2011)

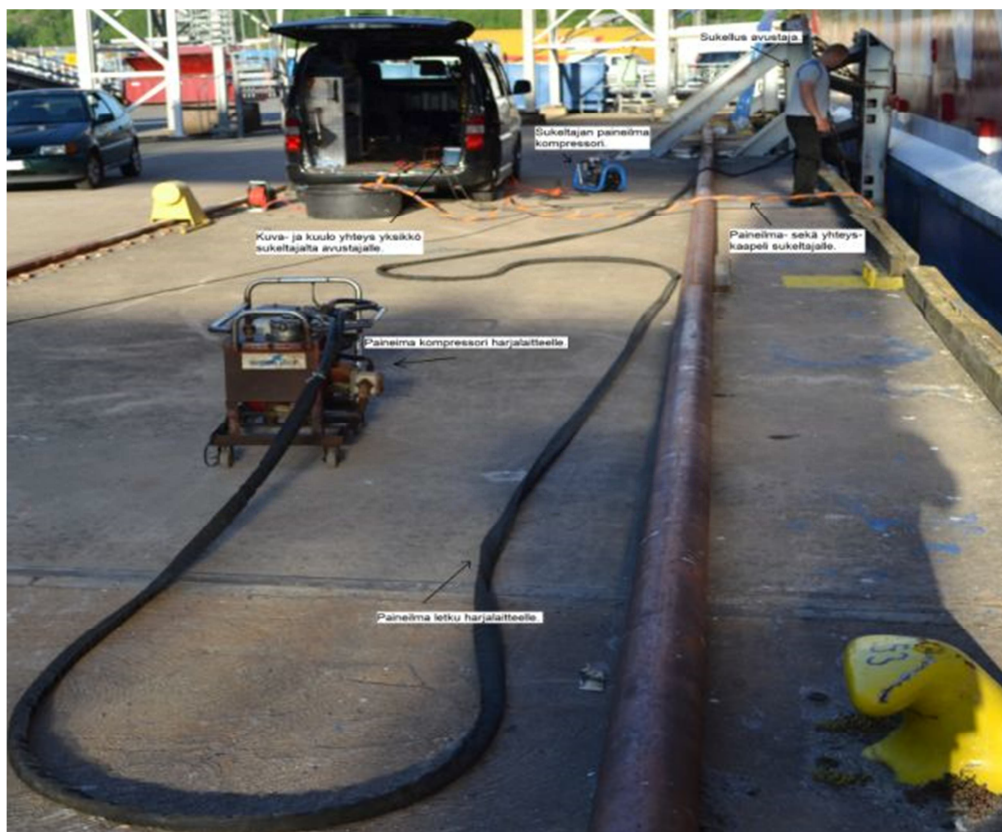
Laiturilla olevat isoimmat ja tärkeimmät laitteistot ovat paineilmaa tuottavat paineilmakompressorit. Ne kehittävät paineilmaa sukeltajalle sekä harjauskoneeseen. Avustajan läheisyydessä on oltava kommunikointi väline sukeltajalle. Laiturin päällä työskentely mahdollistaa verkkovirran käytön. Puhdistus työ ollessa ns. työlautan päällä käytetään paineilma kompressoreja jotka ovat polttoaine käyttöisiä. Lautta työskentelyssä aluksen ”meren” puolella kaikki tarvittava sähkövirta tuotetaan lautassa olevalta polttoaine käyttöiseltä sähkö-generaattorilta. (Kalliomäki, Mauri, Toimitusjohtaja, DG-Diving. Henkilökohtainen tiedonanto 2.6.2011.)

Kuva 28. Laiturilla oleva laitteisto, (Sauli Rämö, 2011).

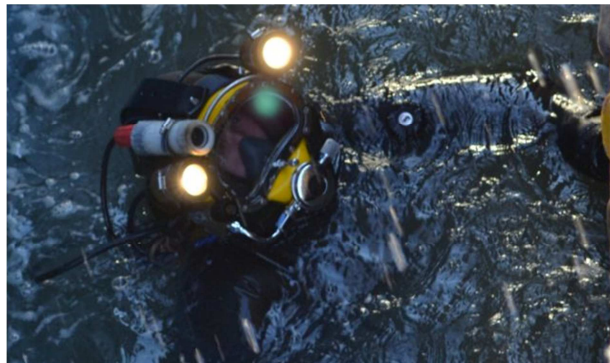
Kuva 29. Sukeltaja vedessä, (Sauli Rämö, 2011)

- Kamera yksikkö on asennettu kypärän ulkopuolelle kuvaamaan sukeltajan näkemää aluetta.
- Lyijypaino vyö joka kumoaa sukellus varusteiden lisäämää nostetta.
- Sukellus räpylät jalassaan joilla sukeltaja hallitsee liikkumistaan.
- Sukeltajalla on mukanaan myös magneetti joka mahdollistaa hyvän otteen aluksen kylkeen ja mahdollistaa harjauskoneen liikutteleminen vaivattomasti.

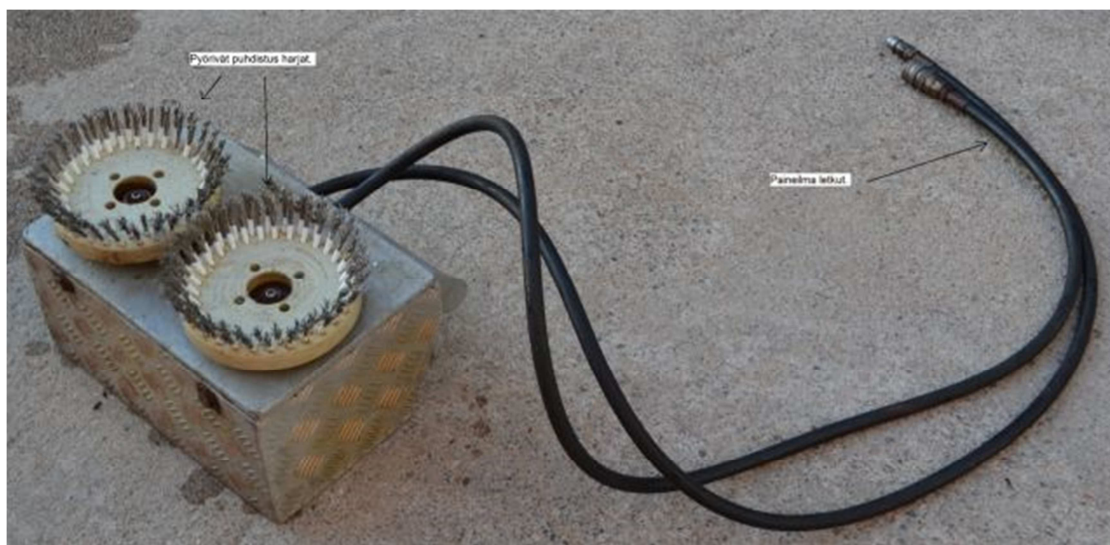
Kuva 34. Kaksi harjainen harjauskone, (Sauli Rämö, 2011)

Satamassa suoritettavassa puhdistus harjaus harjauskoneessa on normaalisti kaksi. Kaksi harjaisella harjauskoneella voidaan työskennellä erittäin likaisessa vedessä jossa näkyväisyys on heikko. Harjaus koneen aiheuttama vesi pyörteet ja laivan rungosta irtoava lika heikentävät olennaisesti sukeltajan näkyvääisyyttä. Kaksi harjaista harjauskonetta pystyy sukeltaja helposti ohjailemaan yksin. Pienen harjauskoneen etuna satama putsauksessa on myös sen pieni koko. Pienellä harjakoneella pääsee helposti myös putsaamaan laivan rungon ja lepuuttajien välisen laivan rakenteen.

Pienellä harjauskoneella on mahdollista puhdistaa laivan runkoa 200–600 neliötä tunnissa riippuen laivan rungossa olevien epäpuhtauksien määrästä sekä laivan rungon muodosta. Niin sanotulla pienelläkin harjauskoneella putsaus työ on erittäin raskasta ja vaatii sukeltajalta todella hyvää kuntoa jos putsattava pinta-ala on suuri. (Kalliomäki, Mauri, Toimitusjohtaja, DG-Diving. Henkilökohtainen tiedonanto 2.6.2011.)

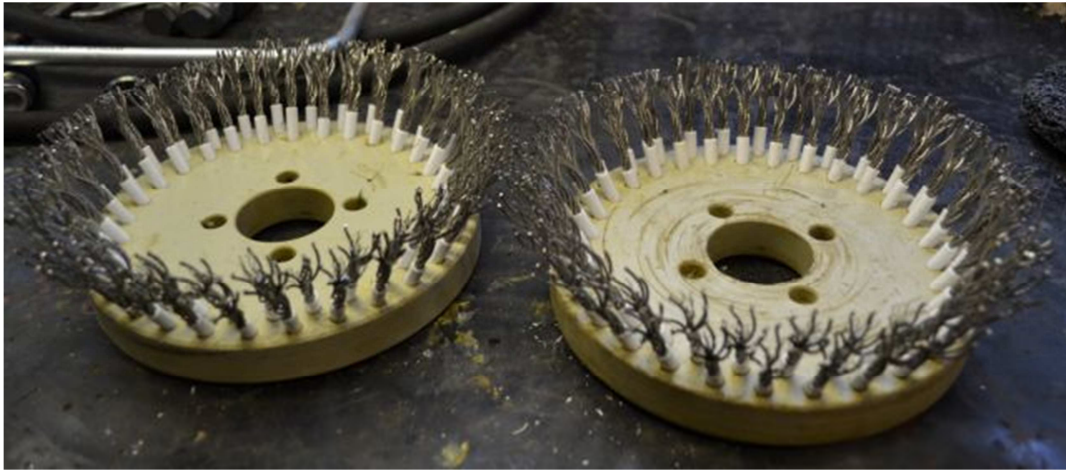
Esimerkiksi aluksissa joissa päällimmäisenä maalipintana anti-Fouling maalia (myrkkymaali) on käytettävä ”pehmeämpää” harjaa. Pehmeämmässä harjassa harjan laivan runkoa hiovat harjan säikeet ovat valmistettu pehmeästä ja ohuesta metallista. Näin ollen maalipintaan ei synny vaurioita harjakoneen yli pyyhkäisystä. (Kalliomäki, Mauri, Toimitusjohtaja, DG-Diving. Henkilökohtainen tiedonanto 2.6.2011.)

Kuva 36. Pehmeät harjat, (Sauli Rämö, 2011)

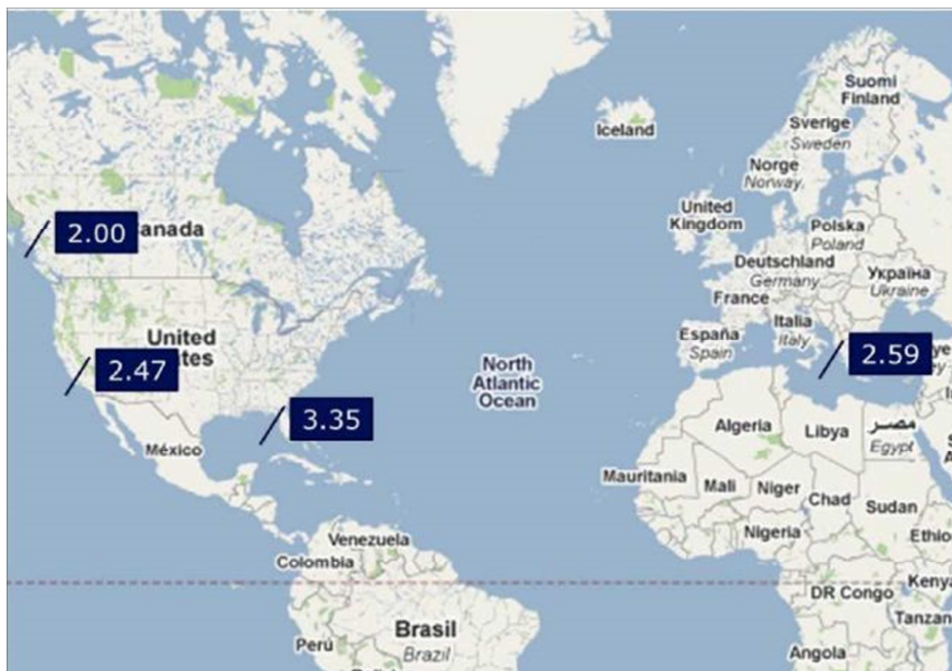
likaantumista. Rungon likaantumista esittävä viitearvo on laskettu sen mukaan kuinka monta megawattia aluksen energian kulutus kasvaa päivässä aluksessa jonka potkuri teho on 20 megawattia. (Eniram LTD, 2013)

Kuva 46. Eri merialueiden viitearvoja, (Eniram LTD, 2013)

Käyttäen kuvan 46 viitearvoja vertaillen alueellisia eroja, voimme arvioida taloudellisia- sekä ympäristöön vaikuttavia säästöjä.
